英国ミルフォードヘブン市アモコ製油所 ボイルオーバー事故の考察

A lesson learned from “Crude Oil Tank Fire Accompanied by Boilover at Amoco Refinery in 1983”

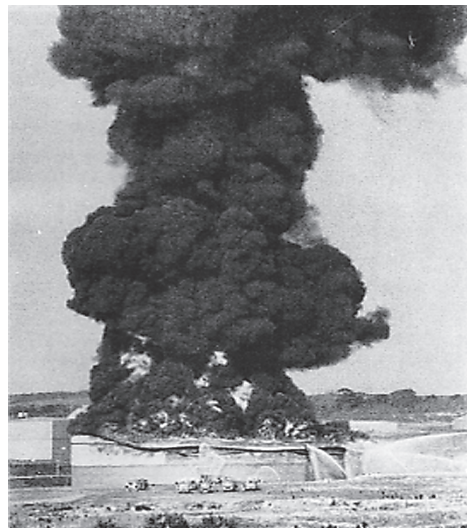
図1. 出火から4時間15分後、座屈が始まっている

提供されたビデオ映像によると、いったん火災になってしまうと、いかにタンク側板を冷却しても燃焼面レベルでのタンク側板の座屈は避けられないことが分かる(図1)。特に、ウインドガーダーの多いタンクはトップヘビー(重心が高いこと)であり、火災の際には座屈しやすいと考えられる。

実際の火災の場合にはタンク壁に放水して水の蒸発状態からホットゾーンの位置を推測したり、タンク側板塗装の変色状況からホットゾーンの位置を常時観測することが可能である(図1)。ただし、エマルジョン層がある場合には予測できないので注意を要する。

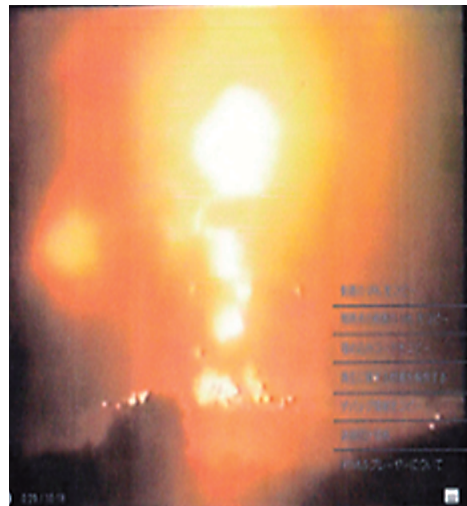
火災は4エーカー(Acre:16,000m²)にも広がり、火災も3,000フィート(Feet:900m)にも達したので、放射熱は想像を絶した(図2)。隊員は火災現場から緊急退避した。何人かは放射熱による熱傷を受けた。多くの者は整地されていない、ガレキだらけの防油堤内から安全な場所に逃げる際に切り傷や擦過傷を受けた。また、ある者は熱せられた空気を吸い、身体を酷使したために、極度の身体疲労を来した。消防車2台が焼け、他にも多くが重大な損傷を受けた。放射熱に曝されたゴム製ホースは簡単に溶け、隣接タンク周辺の冷却水膜は効果がほとんどなくなった。

図2. 出火から13時間30分後、一回目のボイルオーバー発生(youtubeから)。巨大なファイアボールを伴い、火災は、高さ3,000Ft (900M)にも達した。約2時間後、二回目のボイルオーバーが発生した。

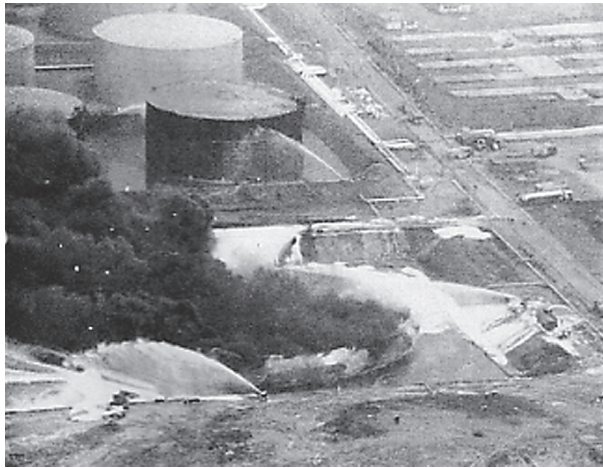
火災タンクから北に61m離れ、やや高い所にあった直径42m、22,630キロリットルの上記2基のタンクが放射熱に曝された(図3及び図4参照)

図3. 出火から44時間後本格的泡放射1時間前の状況⁴⁾

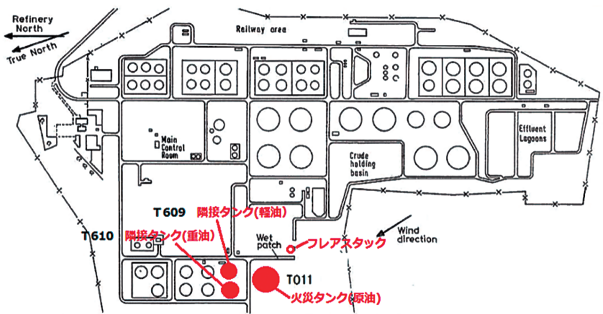
英国健康保険庁(HSE)では可能性のある11項目について検討した結果、タンク屋根上に漏えいした原油から発生した可燃性蒸気が存在し、そこへフレアスタック(Flare Stack、可燃性ガス緊急燃焼塔、出火タンクから108M離れていた)から灼熱したカーボン粒子(炭素粒子、すす)が飛来し、引火したものと結論づけられた。

ア フレアスタックの位置はタンクから108mしかなく、危険物施設からの距離としては近すぎる(図4及び図5参照)。また、フレアチップの清掃頻度をあげる必要性がある。

図4. アモコ製油所タンク配置フレアスタックと火災タンクの距離は明らかに近すぎる(108M)

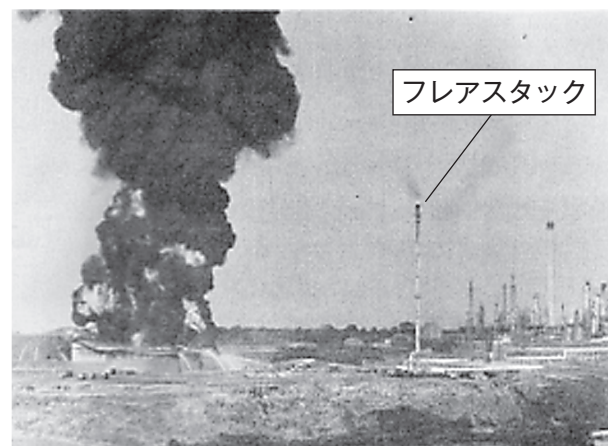
図5. 出火から4時間15分後⁴⁾
