## 銚子半島における地下水の硝酸態窒素濃度の現状 (2014年12月-2016年7月調査)

### Nitrate-Nitrogen Concentration in Groundwater of Choshi Peninsula (December 2014 - July 2016)

千葉県銚子周辺は農業が盛んであるため、硝酸性窒素による地下水の汚染が問題となっている。本研究では、畑作が盛んな銚子市の地下水における硝酸態窒素汚染の状況を把握することを目的に、銚子市内の2ヶ所の井戸および4ヶ所の湧水において2014年12月から2016年7月に水質調査を行なった。畑地が広がる台地下の2ヶ所の湧水の硝酸態窒素は地下水基準10 mg/Lを超える値(最大で18 mg/L)を示した。一方、利根川沿いの低地に広がる銚子市街地の井戸水の硝酸態窒素は4 mg/L以下であった。市街地の井戸は硝酸態窒素の流入源と考えられる畑地から離れているため、低い値を示したと推察する。この結果は、一部の湧水が畑地からの浸透水に含まれる硝酸態窒素の影響を受けている可能性を示唆した。

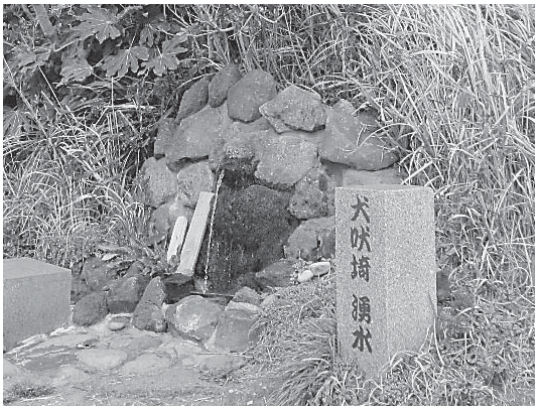
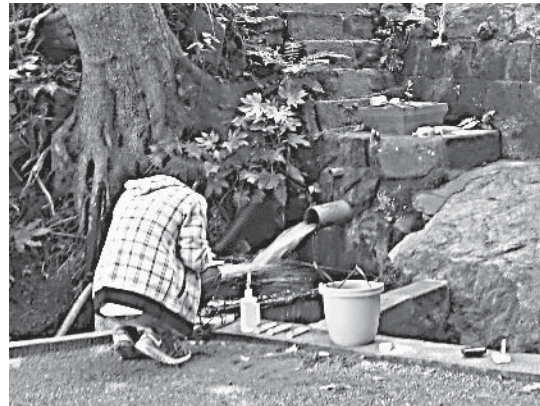
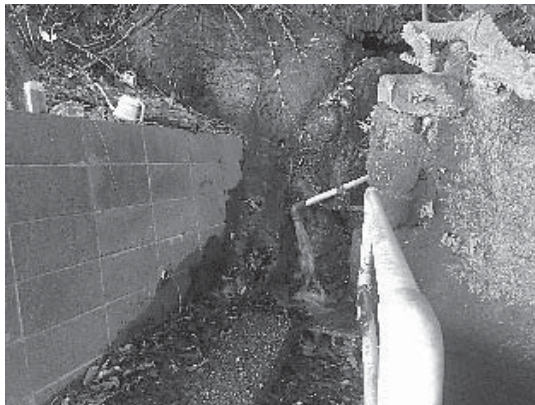
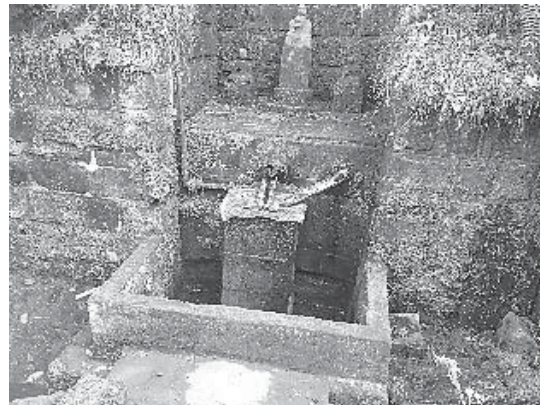
図2. 採水地点の様子

銚子半島において採水調査を行った地点を図1に示す。採水は銚子半島に位置する湧水（地点①，地点②，地点⑤，地点⑥）において2014年12月から2016年7月の期間行った。さらに、銚子市街に位置する井戸（地点③，地点④）において2015年4月から2016年7月の期間行った。湧水は降雨の影響により水量が変化する可能性があるため、降雨後は3日程度の期間を空けて採水を行った。採水した地点①，②，⑤，⑥の湧水の写真を図2に示す。各地点の詳細については以下に記す。

地点①（北緯35度42分19.5秒，東経140度51分49.6秒）：犬吠埼の台地斜面から湧き出る湧水。

地点②（北緯35度42分30.4秒，東経140度51分27.8

秒）：愛宕山<sup>あたごやま</sup>の山麓にある石尊社から湧き出る湧水。

地点⑤（北緯35度43分40.1秒，東経140度48分34.6秒）：農地と住宅街が広がる台地の北斜面から湧き出る湧水。

地点⑥（北緯35度43分59.2秒，東経140度47分47.9秒）：七つ池の南に位置する円勝寺大師堂の斜面から湧き出る湧水。

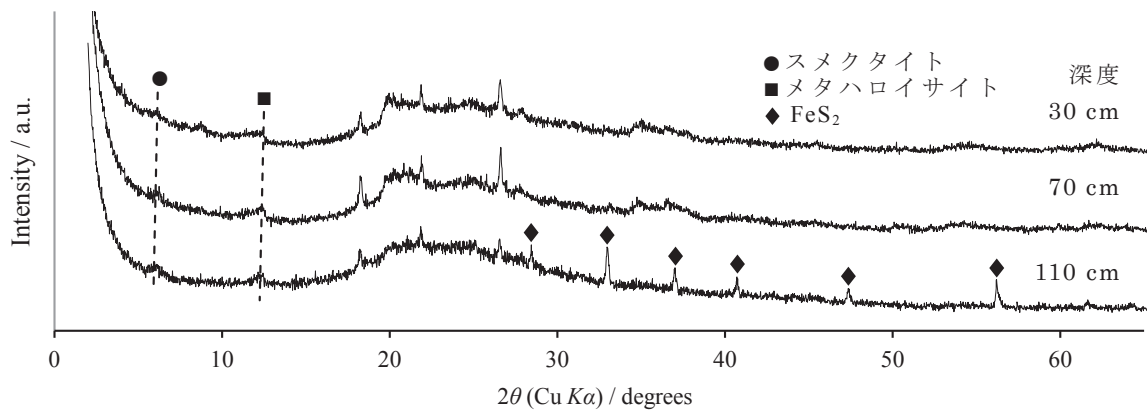
図7. 各深度で採取した粘土のXRDパターン

各深度の土壌から分離した粘土のXRDパターンを図7に示す。すべての土壌において14 Å付近と7 Å付近に回折ピークが確認できる。14 Å付近のピークはスメクタイト、7 Å付近はメタハロイサイトの可能性が高いが、今後より詳細な同定を行なう必要があると思われる。深度110 cmの土壌では、還元性条件下に産出する黄鉄鉱( $\text{FeS}_2$ )の回折ピークが確認できる<sup>8)</sup>。このことは、深度110 cmの土壌環境が還元状態であることを示している。
